# **DETERMINACIÓN DE LA DEGRADACIÓN DE SUELOS POR MINERÍA AURÍFERA ALUVIAL EN LA RIBERA DEL RÍO SAN PEDRO, PUERTO LIBERTADOR, CÓRDOBA, COLOMBIA**

## **DETERMINATION OF THE DEGRADATION OF SOILS BY ALLUVIAL GOLD MINING ON THE RIVERSIDE OF THE SAN PEDRO RIVER, PUERTO LIBERTADOR, CÓRDOBA, COLOMBIA**

Mónica C. Cantero<sup>1\*</sup>, Vanina I. Rhenals<sup>2</sup>, Argemiro J. Moreno<sup>3</sup>

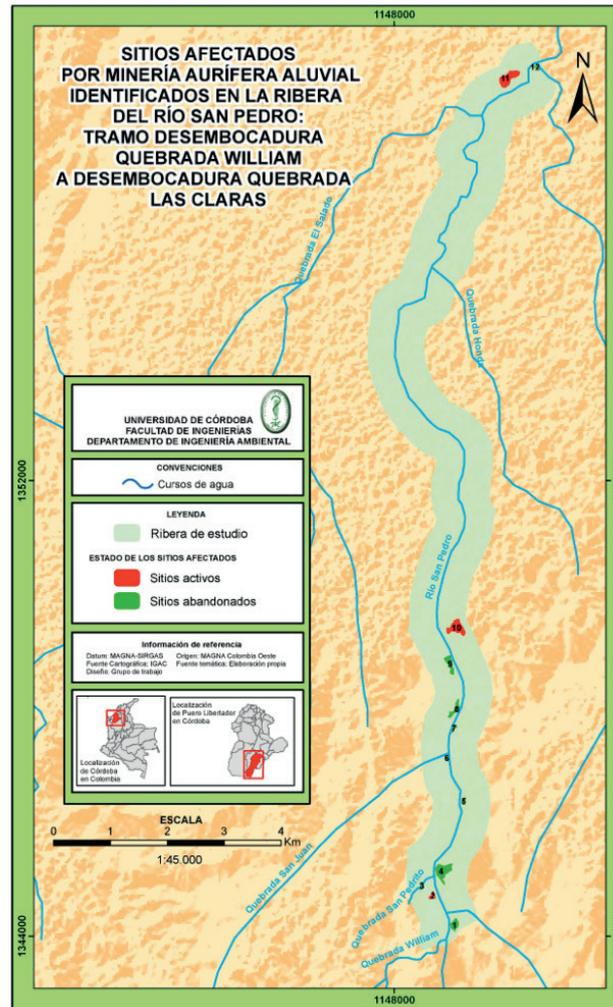
**Figura 2.** Sitios intervenidos por minería aurífera aluvial en el tramo de estudio.

Todos los sitios fueron intervenidos inicialmente con retroexcavadora pero en el momento de la visita a la zona se encontraban activos los sitios PL-02 y PL-10 con minería artesanal de “barequeo” mediante la utilización de canalón y motobombas. En la Tabla 2 se muestra la georreferenciación, estado y tiempo de explotación.

En la Figura 2 se presenta el mapa de ubicación de los sitios en el tramo estudiado y el estado de la minería de los sitios inventariados

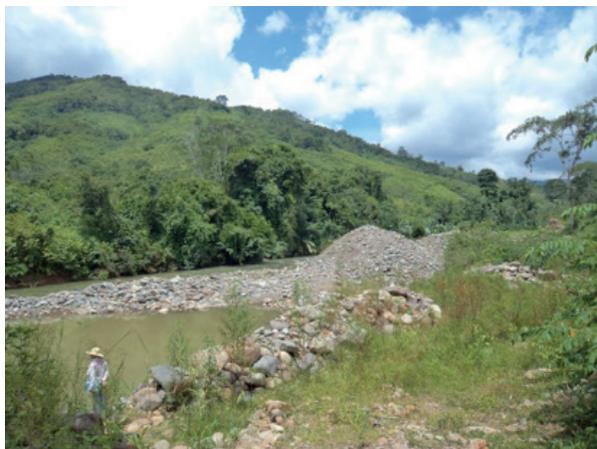
Se puede evidenciar la concentración de pilas de estériles de diferente tamaño apiladas en montículos con alturas aproximadas entre 0,5 m a 3 m con poco o ningún tipo de vegetación asociada, dispuestos sin criterios de estabilidad como se puede observar en las figura 3 y 4.

**Figura 3.** Estéril apilado en el sitio PL-02.

En el sitio PL-02, los lodos encontrados, estaban esparcidos en suelos que no eran objetos de explotación minera, los cuales presentaban su área enlodada, sobre la cual mientras siguiera el vertido sucesivo no se da el crecimiento vegetal. En el sitio PL-10 los lodos son susceptibles a procesos de inundación, por lo que posiblemente terminan mezclándose con el caudal del río San Pedro. En el caso del sitio PL-11 se observa una larga corriente de lodo vertido, que fluye desde el lugar de explotación en el sector de la laguna de cola activa y termina vertiéndose en el río San Pedro.

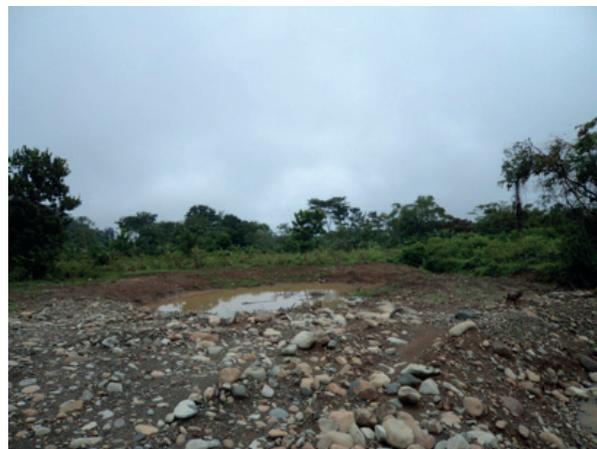
**Figura 4.** Estéril esparcido y laguna de cola abandonada en el sitio PL-10.

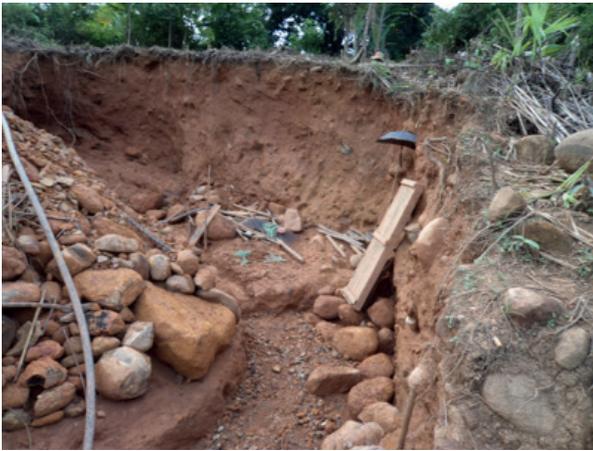
**Sectores ocupados con frente explotación activa.** En el sitio PL-02 se presenta un perfil aluvial descubierto donde se efectúa explotación artesanal (Figura 5). En el sitio PL-10 la explotación es realizada mediante el uso de “canalón”, y electrobombas para la toma de agua en el proceso de lavado y beneficio, que es captada de la laguna de cola abandonada.

**Figura 5.** Frente activo de explotación en el sitio PL-02
